Brenneriruinen på Abildsø – hva kan den fortelle?

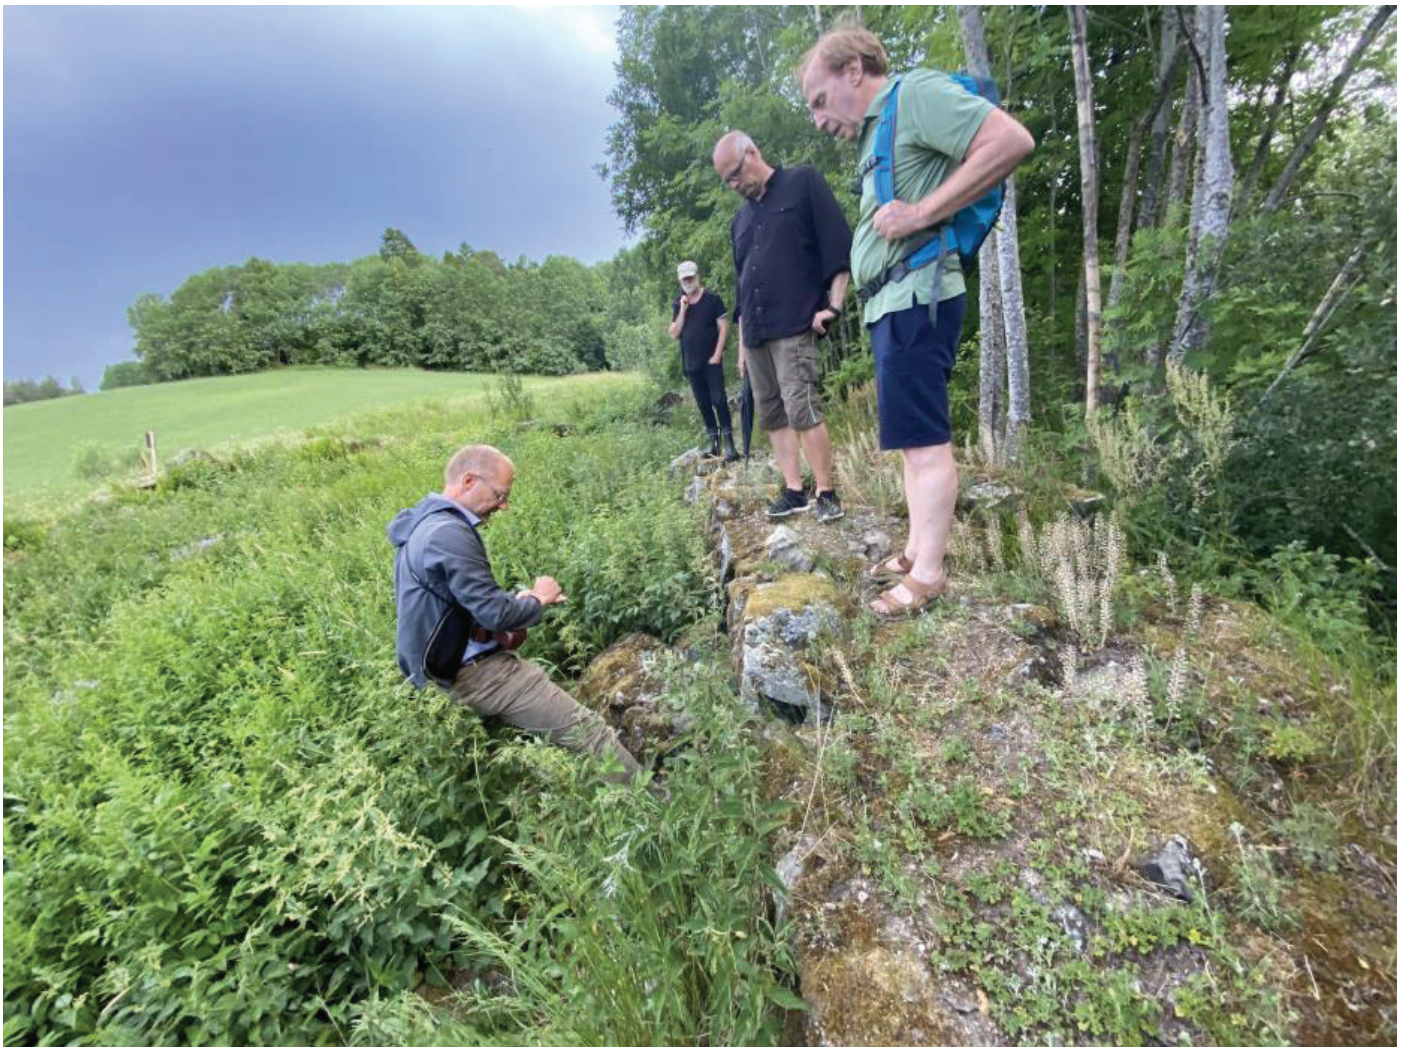
Spesialist på middelalderkirker og kirkearkitektur Morten Stige på leting etter kalkmørtel mellom fugene i steinmuren til brenneriruinen. Professor Frode Iversen fra Kulturhistorisk museum følger godt med. Nærmest kamera Frode Ciljan Jakobsen fra Østensjø historielag og bakerst på muren Amund Kveim fra Østensjøvannets Venner. Foto: Leif-Dan Birkemoe, 16.06.2020.

et umiddelbart resultat. Derimot ble det på østsiden av muren funnet noe kalkmørtel som ble tatt ut for senere analyse. Professor Frode Iversen ved Kulturhistorisk museum, Universitet i Oslo, opprettet et prosjekt om saken. Kalkprøvene er sendt til universitetet i Lund for analyse. Utfordringen blir å ekstrahere eventuelle kullbiter som det kan tas C14 analyse av. Resultatet vil trolig foreligge i løpet av høsten.
